1927年北丹後地震における峰山町の 被害実態と復興計画

植村善博・小林善仁・大邑潤三

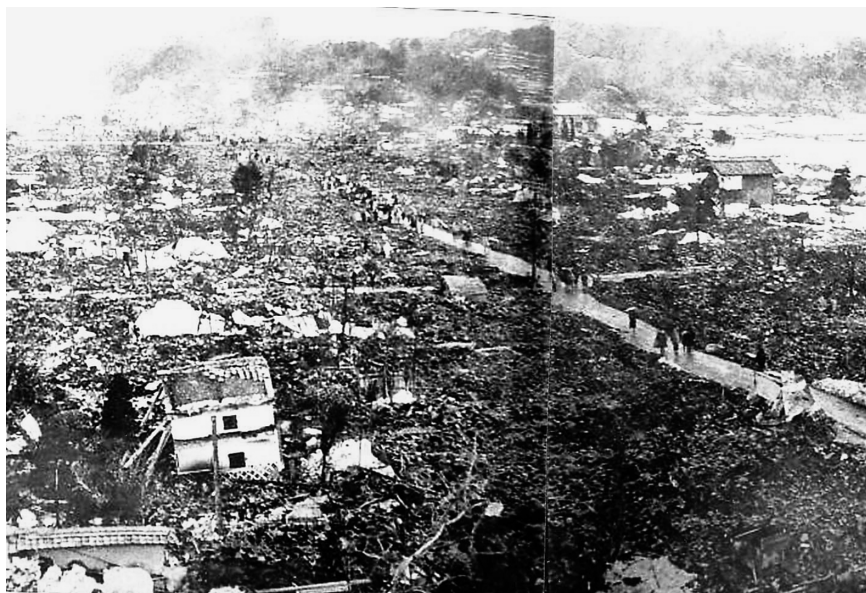
写真2 地震直後の焼野原状態（昭和2年3月10日頃、『丹後大震災写真画報』）

3月7日（月曜）18時28分に発生した地震により建物の大多数は数分以内に倒壊した。直後に出火、約30分後には64カ所から火がみるみる燃え広がって中心市街地を焼土と化してしまった(写真2)。住民は積雪と雨の中、余震におびえながら金比羅神社や紅葉ヶ丘などの山手、街道沿いや峰山駅、雪上の水田などに避難した。役場は半壊、旧役場は全焼した。税務署、郵便局、幼稚園、小学校、高等女学校は全焼、警察署、峰山病院、土木工営所、工業学校、織物試験場は全壊した。街道沿いの縮緬問屋をはじめ全ての商店や住宅が消滅してしまった。表1は字ごとの被害を整理したものである。⁽¹⁷⁾ 建物は倒壊1,006戸、全焼849戸で、倒壊率98.8%、焼失率83.6%でまさに壊滅状態に陥った。倒壊率と全焼率がともに100%に達したのは上・織元・室・呉服・浪花・白銀・御旅の各字で、ほぼ網野街道に面して南北に連なる地区に一致する。焼失率の低い

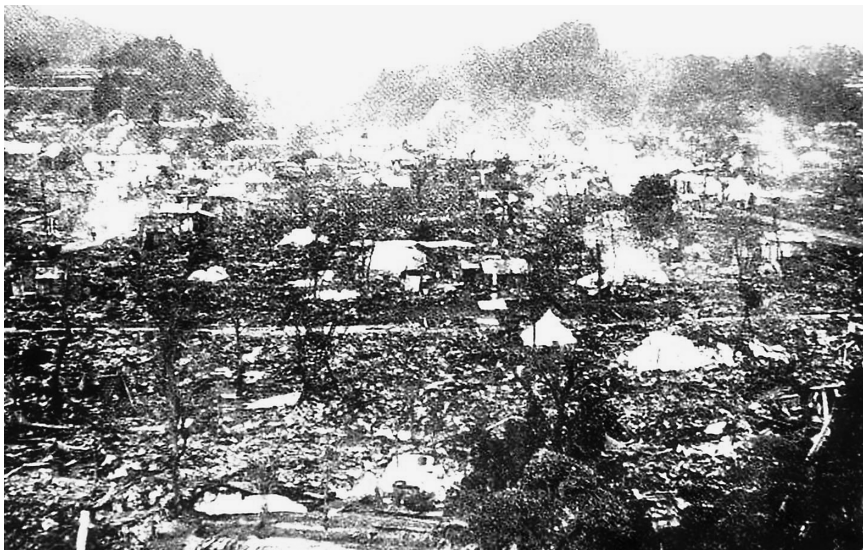
写真3 地震から17日後の状態（昭和2年3月24日と推定、『奥丹後震災誌』）

1) 緊急対応 8日夜、町役場が利用していた旧中郡役所が半壊、議会の公会堂は全壊、中村治作町長は負傷、妻を亡くすという厳しい状況に置かれた。このため、太田静男助役を中心に職員を召集、緊急対応にあたった。まず、杉谷と新山から米58俵を調達して炊き出し準備にあたり、翌9日には峰山駅構内に仮事務所を置いた。京都府は9日に震災救護峰山出張所を開設、35名の職員を派遣している。8日夜に加佐郡由良村青年団が救援に到着、ついで歩兵第20連隊（福知山）、舞鶴重砲大隊などが続々と到着して救護、救援活動を開始した。9日には日赤救護班が到着、10日には浜田恒之助知事が視察訪問している。同日午後には電信・電話が復旧、さらに郵便貯金の非常払戻しと郵便引受けが開始された。鉄道は14日網野―水戸谷間で運行開始、21日には京都―網野間が開通して、救援要員や物資、復旧資材の運搬が一気に進捗した。緊急を要したバラック住宅の建設には第4および第16師団工兵大隊が中心的に従事し、17日に268戸、20日に435戸、24日には602戸にまで増加した⁽¹⁸⁾(写真3)。

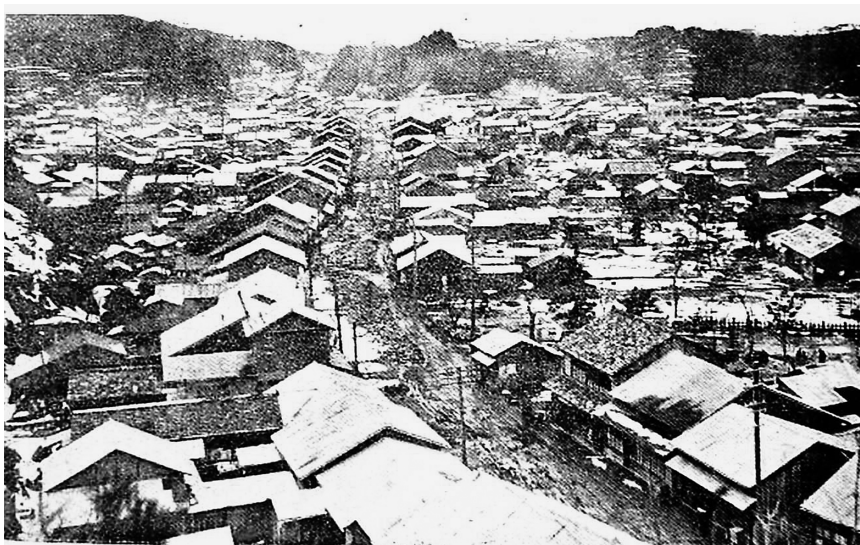
写真4 地震から約1年後の復興状況（昭和3年3月2日、『奥丹後震災誌』）

道路拡幅および新道開設による潰地の分布を図2に示す。最大の潰地は南北の府道網野線で、これに沿う両側を買収している。一筆あたりの潰地幅は最大約3.0mから最小約0.5mの範囲で大きく変化している。実測によると、車道幅約7m、歩道と側溝約3.8mで、計10.8m（6間）を基本としているという結果になった（写真4）。府道久美浜線では網野線との交差点以西で両側を買収している。一方、交差点以东の間人線（駅道）は大正14年11月に開通した鉄道駅への連絡道路を新設するため、地震直前の昭和2年1月に買収が終わり工事着手直前であってここには含まれない。一方、町道は17路線において道路改修および拡幅、泉新道の1路線が住宅地内に新たに開設された。収用地は道路片側のみが大部分である。最大の事業は泉新道（安より早苗線接続）の新設で、398.48坪の買収に4785.10円を支払っている。ついで、朝日線の2,129.46円が大きく、両者とも標準地価の6割になっている。両者は小西川南岸の御旅と白銀の過密住宅地区を南北に3分割するように設定されており、通行の便への配慮とともに防火帯としての役割をはたす目的をもつものであろう。
