1927年北丹後地震における人的被害の分析

要約

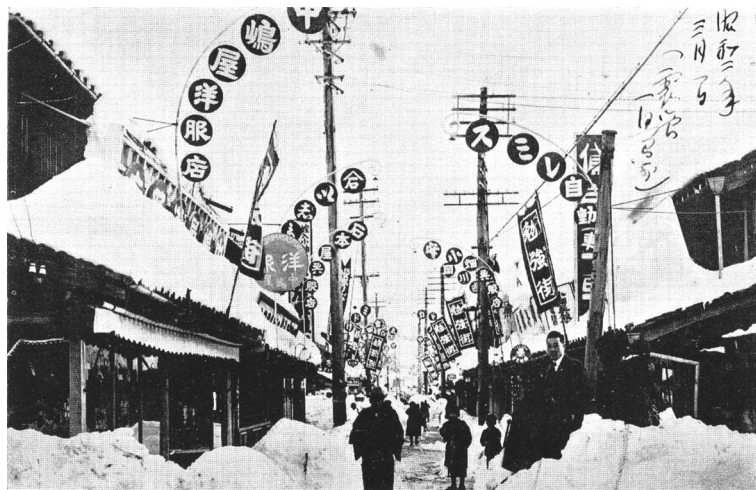
写真1 被災1週間前（3月1日）の峰山町の様子

峰山町の中心地は谷底低地や後背湿地上に立地しているうえ、地表地震断層のほぼ直上にあたり、断層距離や地形の要因からも、住民が避難する余裕もなく、ほぼ全ての住宅が瞬時に倒壊したと考えられる。写真1⁽¹³⁾は地震発生の1週間前、3月1日に撮影されたときされる峰山の様子であるが、軒を連ねた商家の瓦葺屋根には雪が積っており、倒壊を助長する状況でもあった。

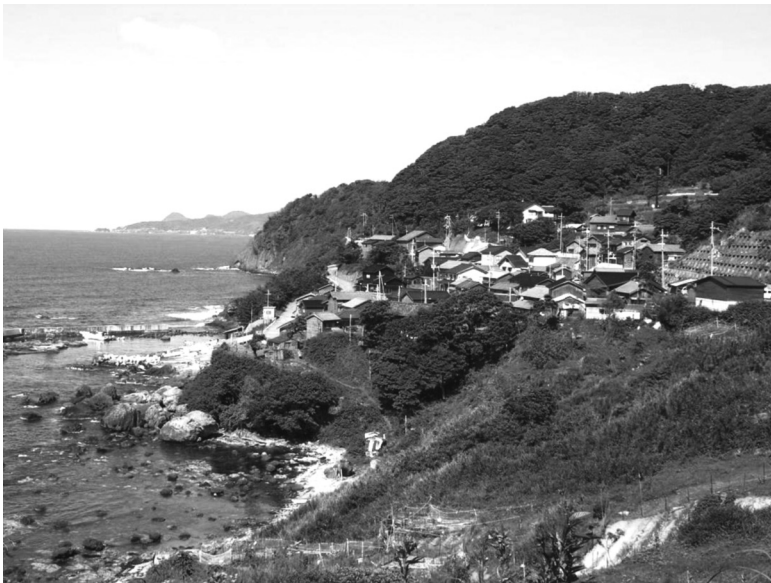
写真2 磯集落を西から望む（2010年6月著者撮影）

一方、浜詰村字磯は漁村であり、70戸ほどが日本海に面した海岸段丘上や斜面地などの限られた狭い範囲に立地している（写真2）。『磯の民俗誌と年表』
